PREFEITURA MUNICIPAL DE QUARAÍ
SECRETARIA MUNICIPAL DE ADMINISTRAÇÃO, PLANEJAMENTO E MEIO-AMBIENTE
SETOR DE PROJETOS

MEMORIAL DESCRITIVO

ABATEDOURO MUNICIPAL DE QUARAÍ

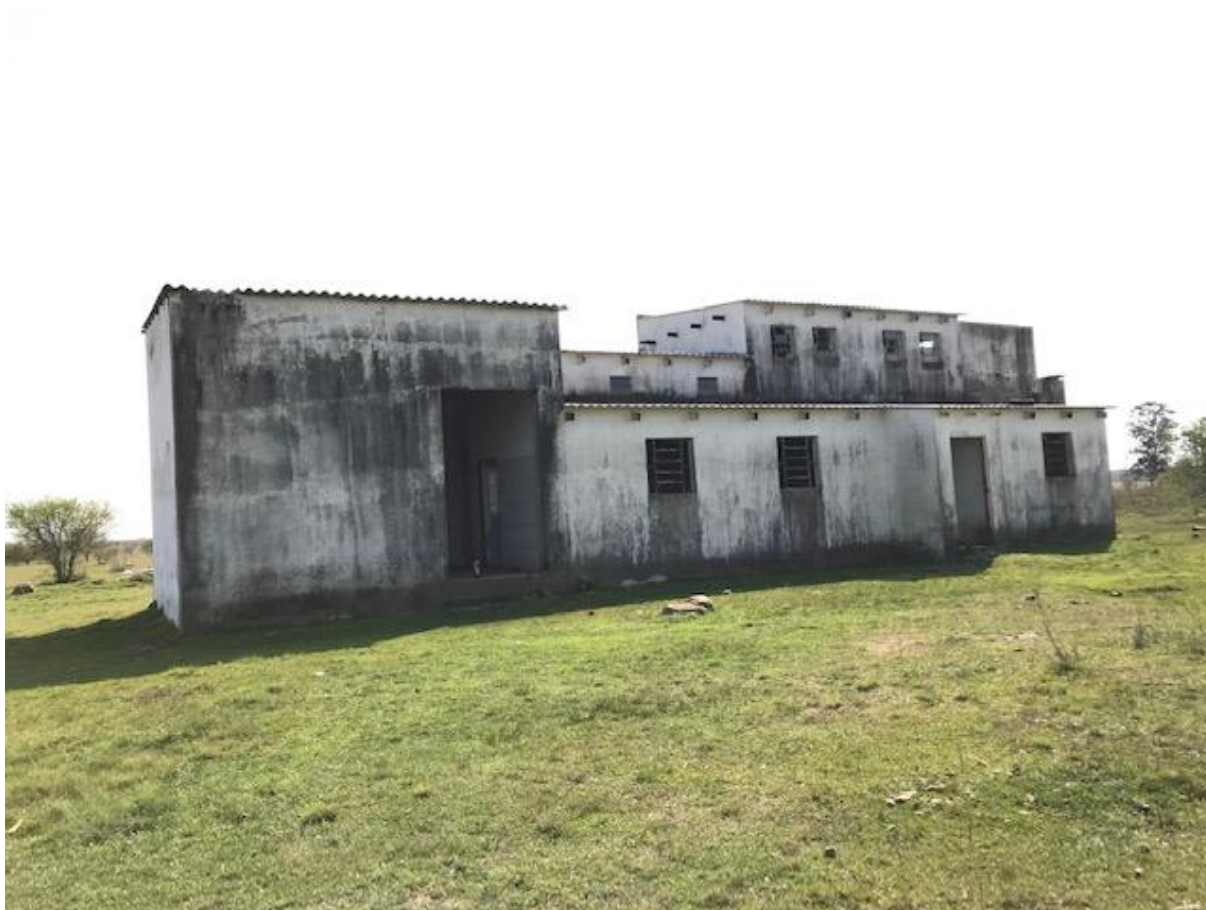
Imagem 01 -Fachada prédio Abatedouro Municipal

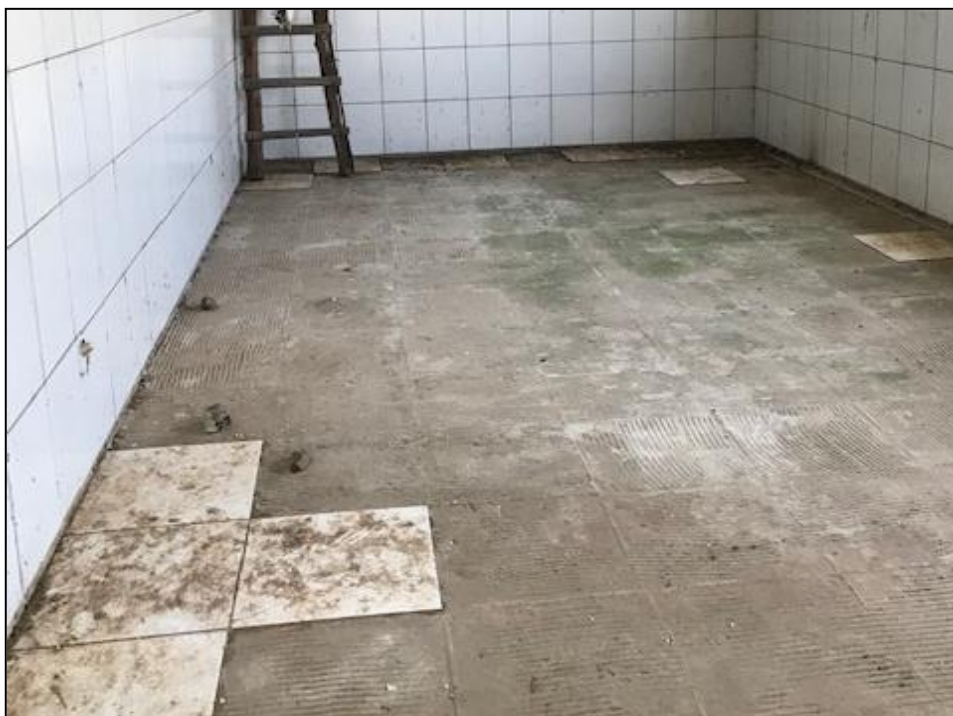
3.2. Os ambientes onde consta revestimento cerâmico estão em estado de conservação péssimo, com a maioria das peças cerâmicas inexistentes.

Imagem 02 – Estado do piso nos ambientes revestidos com cerâmica

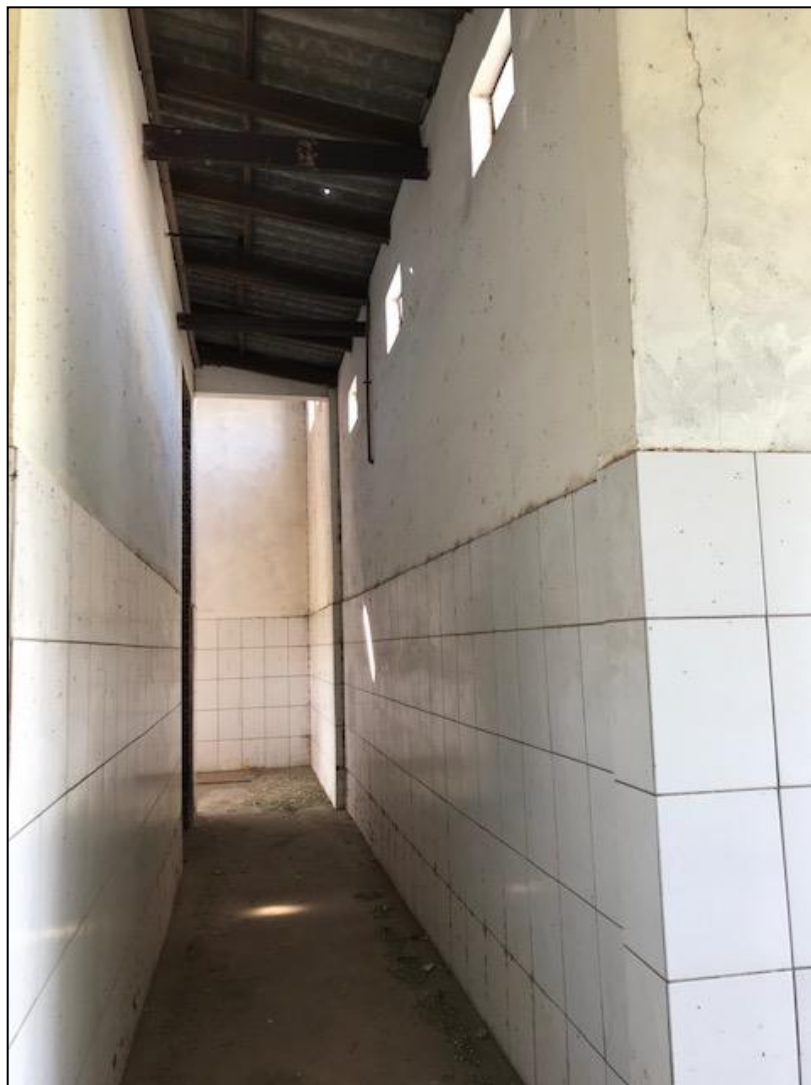
3.1. O piso existente, em cimento alisado, encontra-se em estado de conservação regular.

Imagem 03- Piso de cimento alisado, revestimento das alvenarias, Cerâmica, reboco.

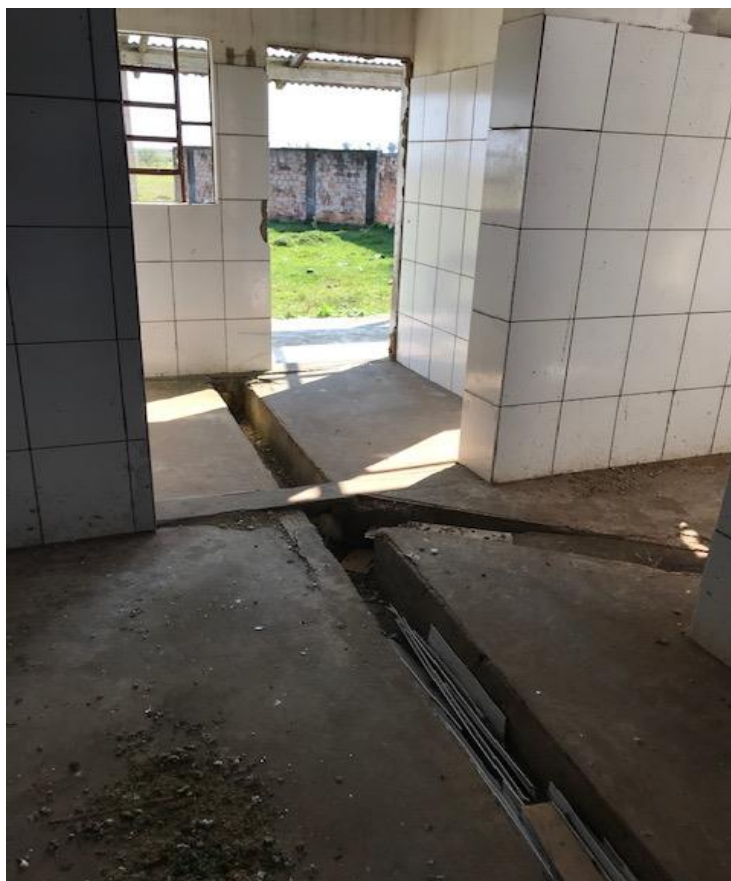
No piso existem canaletas destinadas ao escoamento das águas do abatedouro até uma rede de PVC DN 150mm, caixas de inspeção 40x40 que conduzirão as águas até a lagoa de decantação, conforme projeto.

Imagem 04 – Canaletas de escoamento das águas do abatedouro

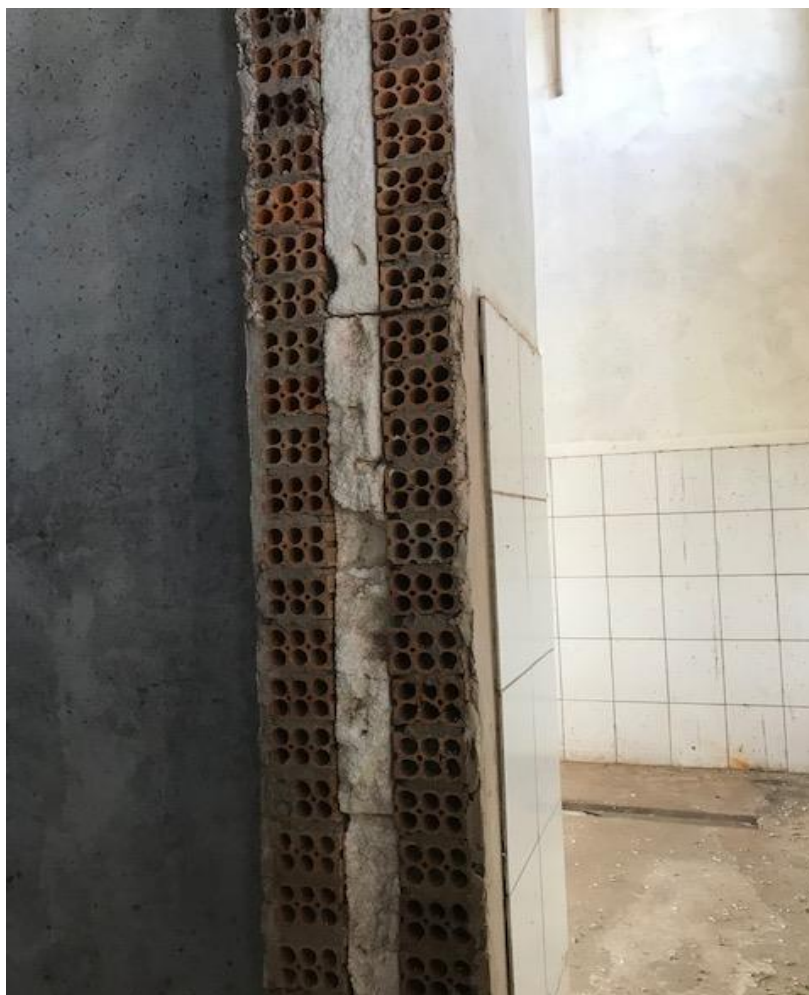
As paredes de alvenaria encontram-se em bom estado, as paredes, destinadas a câmara fria são em alvenaria dupla, isoladas com chapas de isopor.

Imagem 04- Alvenaria dupla com isolamento em chapas de isopor

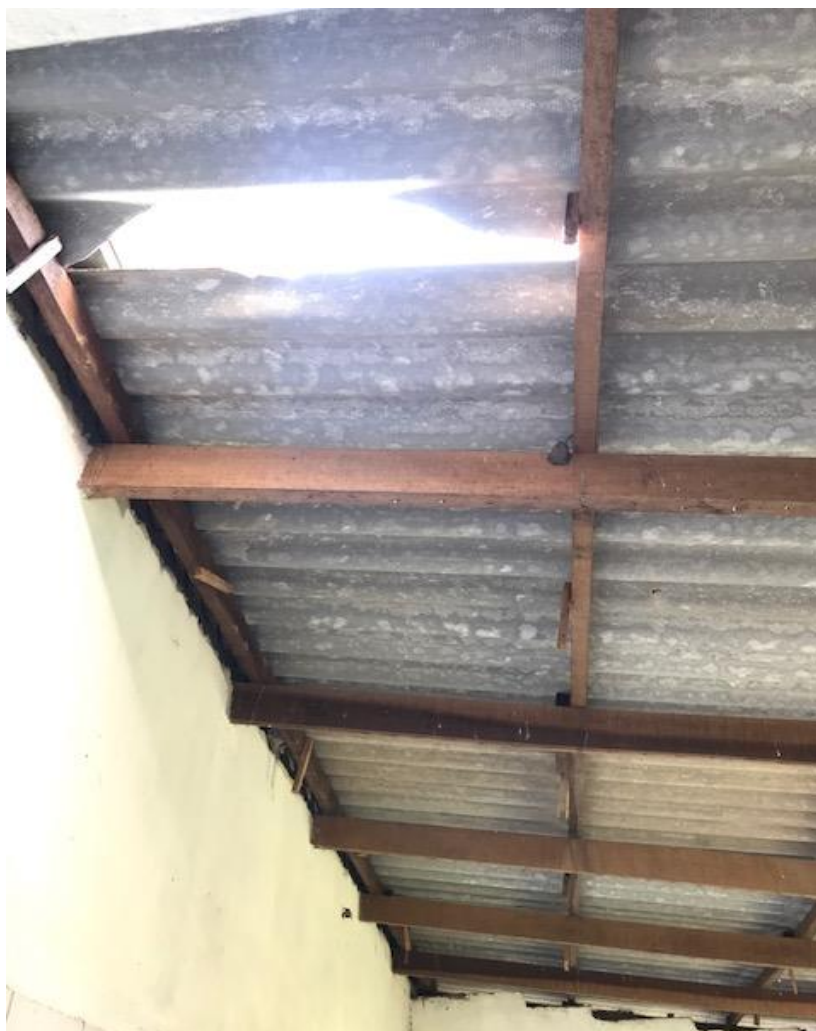
5.1. A cobertura existente com telhas de fibrocimento encontra-se em sua maioria danificada. Algumas peças do prédio possuem a cobertura de laje, as demais, tem a sua cobertura de chapa, a maioria com as chapas quebradas e sem forro.

Imagem 05- Cobertura de fibrocimento danificada.

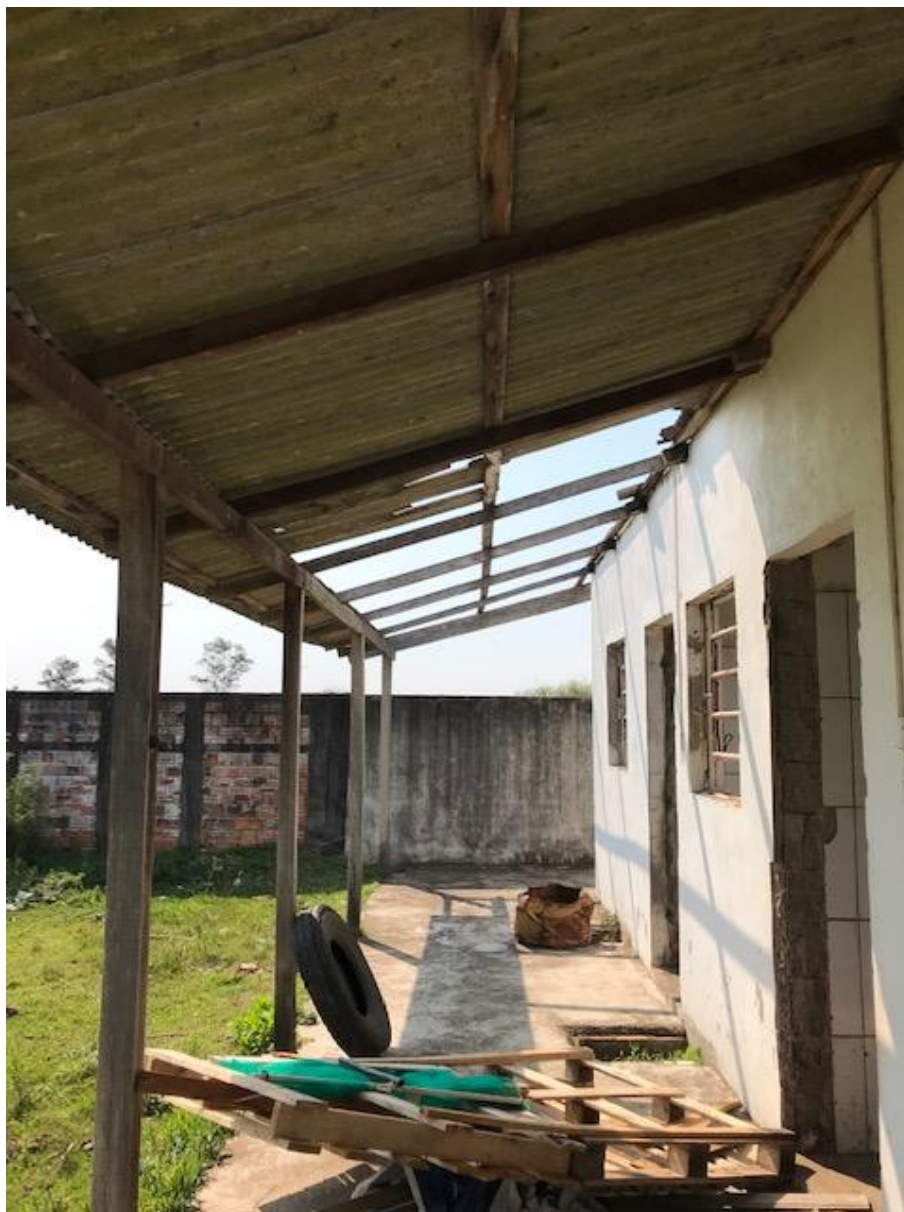
5.2. A cobertura da área dos fundos encontra-se quase que totalmente danificada.

Imagem 06 – Cobertura dos fundos em parte danificada

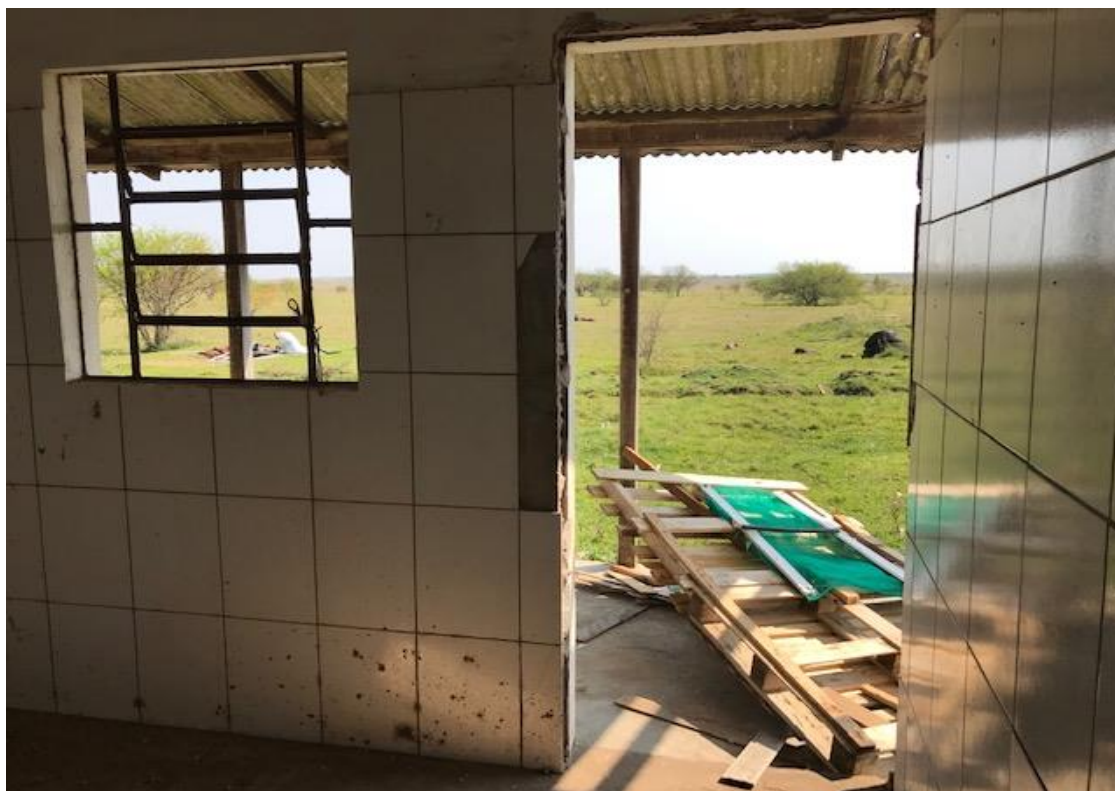
6.1. As aberturas, janelas, com todos os seus vidros quebrados, não constam portas.

Figura 06 – Aberturas removidas e vidraças quebradas.
