# Planta Baixa Cotada

## Prefeitura Municipal de Quaraí-RS

Obra / Serviço: Projeto de Reforma e Ampliação - PSF / Julio de Castilhos.				
Local: Rua Julio de Castilhos, nº 880 / PSF				
Prancha: Planta Baixa Cotada / Serviços / Detalhamento

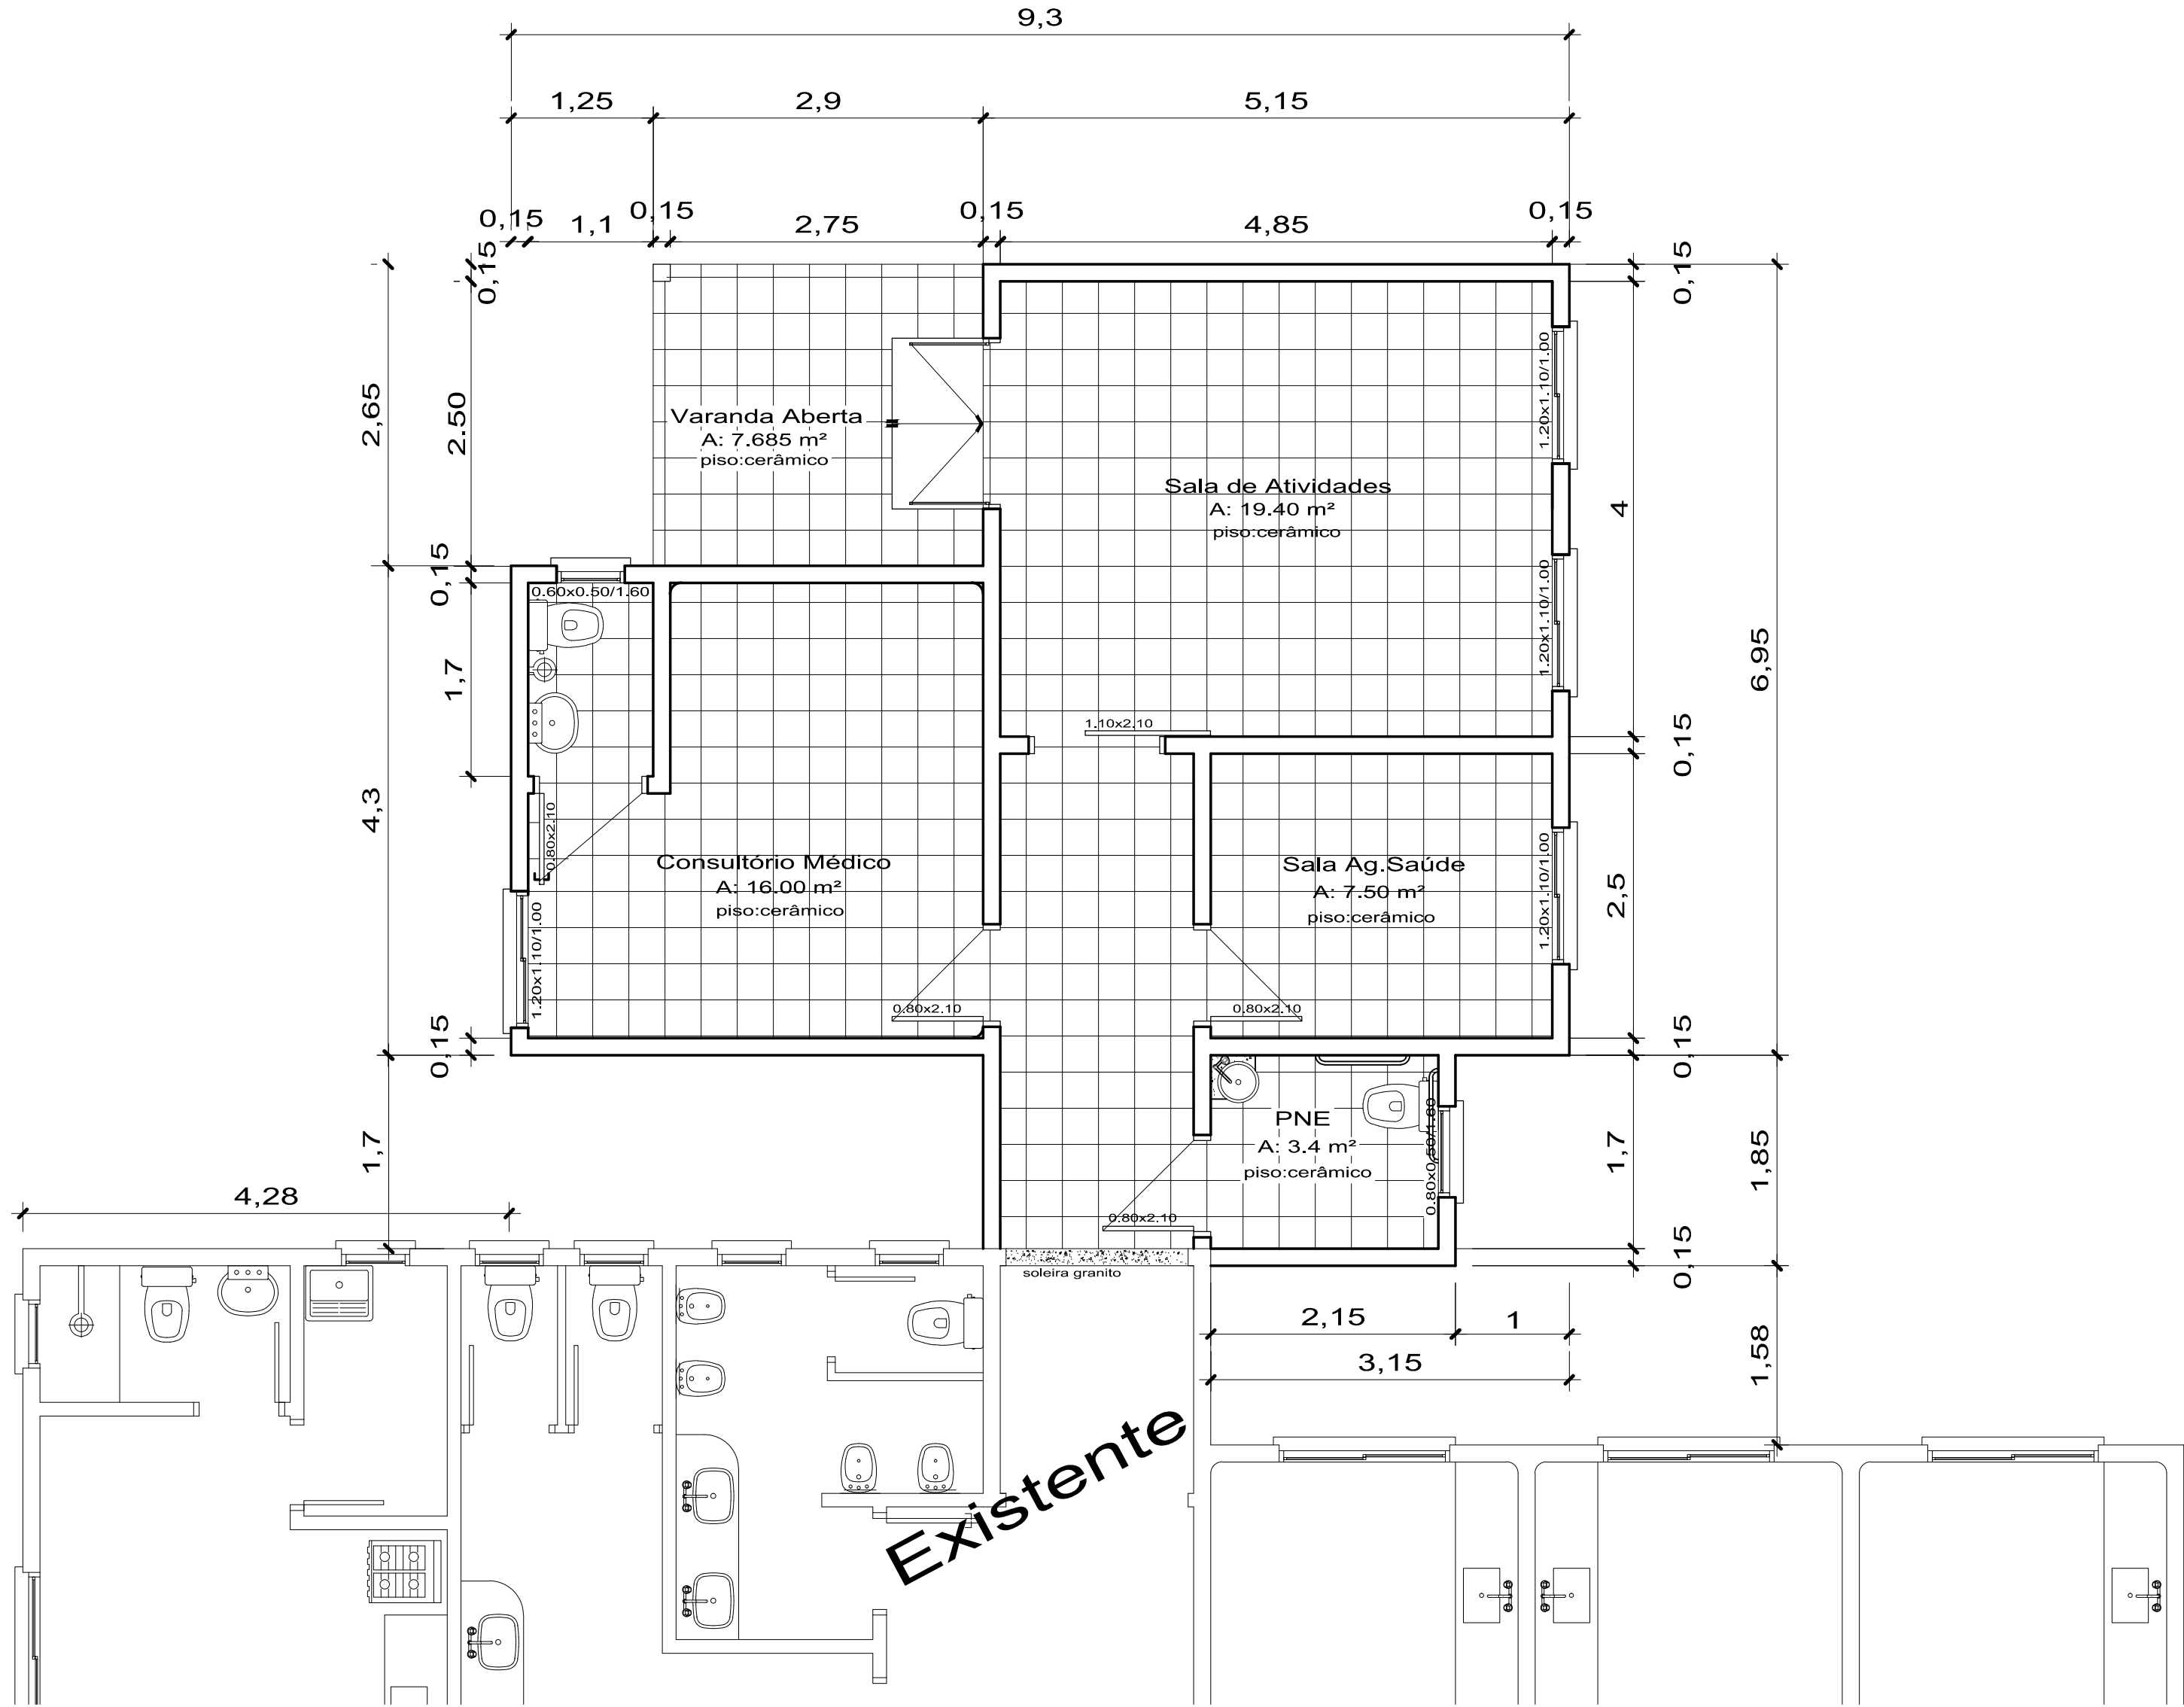
Esc:1/50
